ドライホブ切りの歯面傷対策

ドライホブ切り時に発生するワーク歯面傷。ここではお客様で簡単に出来る対策方法を御紹介します。

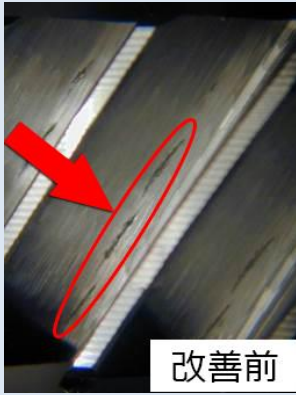
【歯面傷①】 生成中の切粉により傷つけられた歯面

- ・全歯面の同じ位置に傷が発生します。

傷のある歯面側のホブ切刃進入角度が大きくなる方向に15'~1°(注)くらいの範囲で取付角を変化させます(下図1参照)。

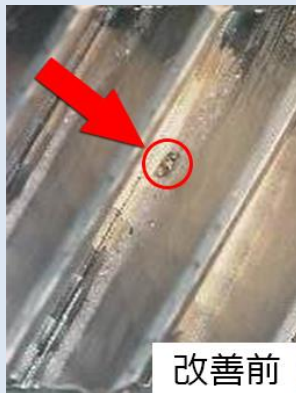
【歯面傷②】 既に切り離された切粉が再び加工点に噛込んで傷つけられた歯面

- ・傷の有る歯と無い歯が混在します。
- ・ワーク歯面に切粉の溶着が見られる場合もあります。

傷のある歯面側のホブ切刃進入角度が小さくなる方向に15'~1°(注)くらいの範囲で取付角を変化させます(下図1参照)。また、エアノズルの方向を切削点に出来るだけ近づけ、切粉を加工点に寄せ付けずにします。

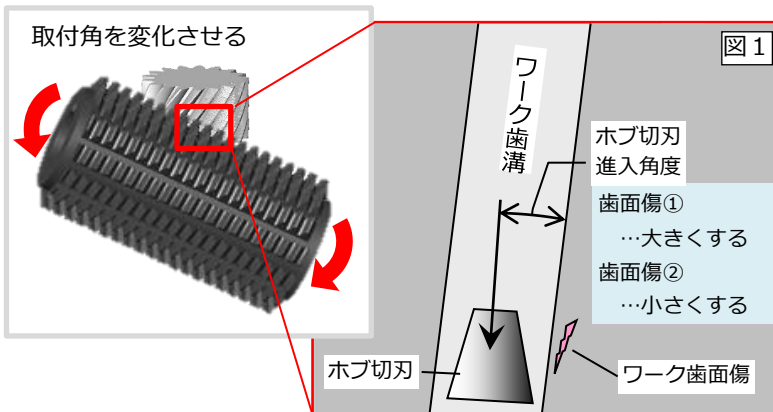
(注) 取付角を変化させるとワーク歯厚が減少します。

例えば(m2, a20°, ホブ外径φ80)の場合、

取付角誤差	歯厚減少量
15'	2μm
30'	8μm
45'	18μm
1°	32μm

であり、ワークの公差によっては設計変更が必要となる場合があります。
