ホブの刃付け研削について

ホブ切り加工において被削物の精度および切削性能を維持するためには、適正な刃付け研削が必要です。そこで、その要点についてご紹介致します。

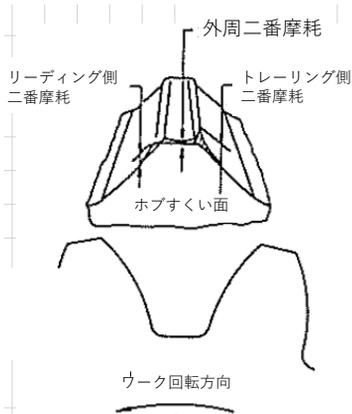
図1 ホブの摩耗形態

ホブと切れ刃が摩耗し、また種々の原因で損傷を起こした時は精度および切削能率が低下するので、その損傷を除去するため、刃付けを行わなければなりません。この刃付けの時期はいろいろな条件で異なってきますが、一般に図1に示します切れ刃先部の二番摩耗で決定されます。コーティングホブでは、0.1~0.2mmの二番摩耗になった時、再刃付けを行うのが経済的です。それは、ホブの摩耗が、0.3mm付近を越えると急激に増加する傾向にあるためです。摩耗の状況によっては、クレータ摩耗が問題になることもあります。ホブのクレータ摩耗は通常、摩耗位置が切れ刃エッジに近い場合は0.03~0.04mmとし、切れ刃エッジから遠い場合は0.05~0.08mmを目安とします。この時期を誤ると、二番摩耗が少ない場合でもクレータ摩耗により切れ刃エッジの決壊を起こし、異常摩耗に結びつくことがあります。ホブのクレータ摩耗の一般的な形態を図2に示します。

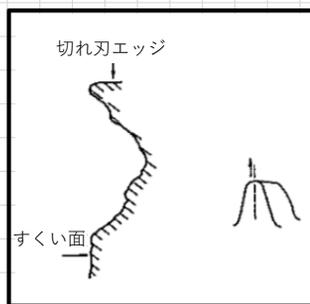
図2 ホブのクレータ摩耗
