### 当社子会社の車載レンズ用親水コートの開発について

当社子会社のニデックインスツルメンツ株式会社（以下、当社）は、雨天時など、車載カメラのレンズが濡れる環境において視界を改善する親水コートを開発しました。

### ニデックインスツルメンツの車載レンズ用親水コートの開発について

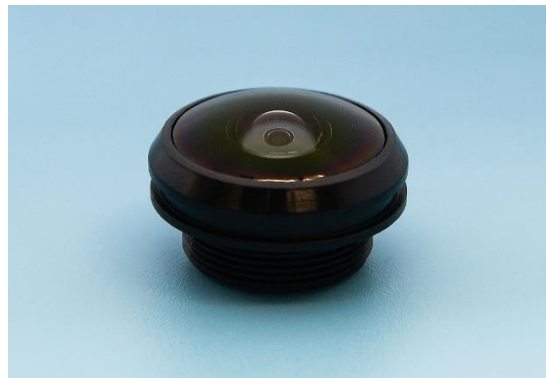
親水コーティング車載レンズ

- ・レンズユニットの最外レンズ表面に新開発の親水コートを採用
- ・接触角  $45^{\circ}$  以下の高耐久親水性を実現<sup>※1</sup>
- ・屋外晴天時（照度  $1 \text{ mW/cm}^2(365\text{nm})$ ）の環境にて親水性が回復<sup>※2</sup>

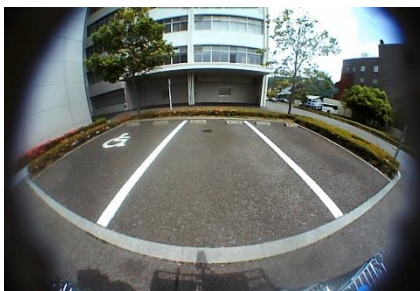
水滴無し・コートなし

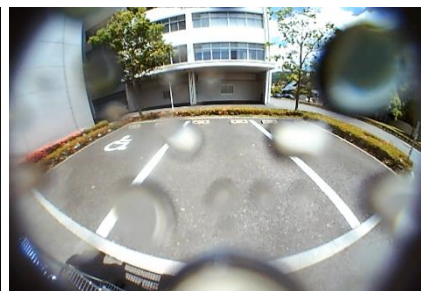
水滴あり・撥水コート  
(無風時)

車の前後左右に取りつけられているサラウンドビュー用のカメラユニットは、車の走行時に風を受けます。特に前方や左右に取り付けられたカメラユニットには、風が当たることにより水滴をはじきやすい撥水コートが多く採用されており、それによりクリアな映像を実現しています。一方、車の後方に取り付けられたカメラは、走行時に風が当たりにくいいため、カメラ表面に付着した雨滴が取れにくく、映像が乱れるなどの誤検知につながる懸念がありました。

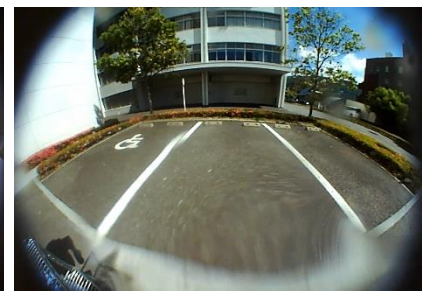
水滴あり・親水コート  
(無風時)

当社が開発した親水コートは、**レンズに付着した雨滴が水滴状になりにくく、レンズ表面に濡れ広がります。**そのため、風の影響を受けにくい後方取付けカメラにおいても、**雨滴による映像への影響を軽微にできる**ことが特徴です。また、汚れ等により親水性が低下しても、**紫外線により性能が回復する機能を有するため、非常に高い耐久性を実現しています。**
